# APLINKOS STEBĖSENOS IR INFORMACINĖS SISTEMOS PROGRAMOS ĮGYVENDINIMAS 2021 M.

## VILNIAUS MIESTO SUMEDĖJUSIŲ GAMTOS PAVELDO OBJEKTŲ PRELIMINARŲ TYRIMAI

**VP21-07**

**SAVIVALDYBĖS ĮMONĖ „VILNIAUS PLANAS“**

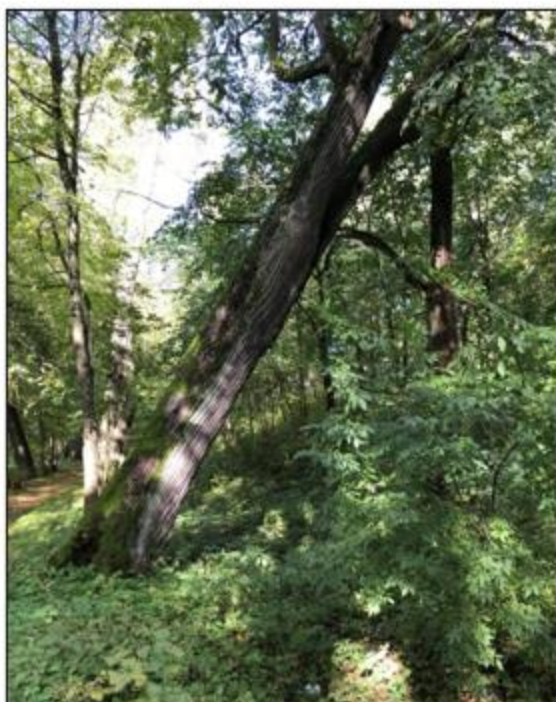
**6 pav.** Didelio posvyrio kampą turintis medis.

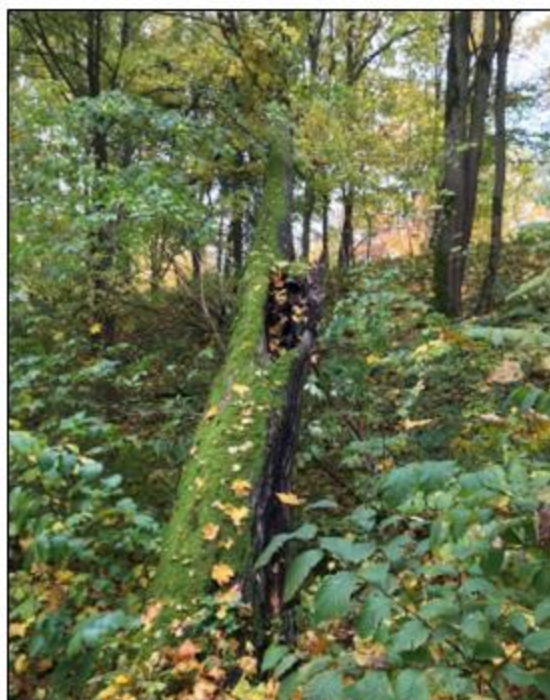
**7 pav.** Išvritęs alėjos medis.

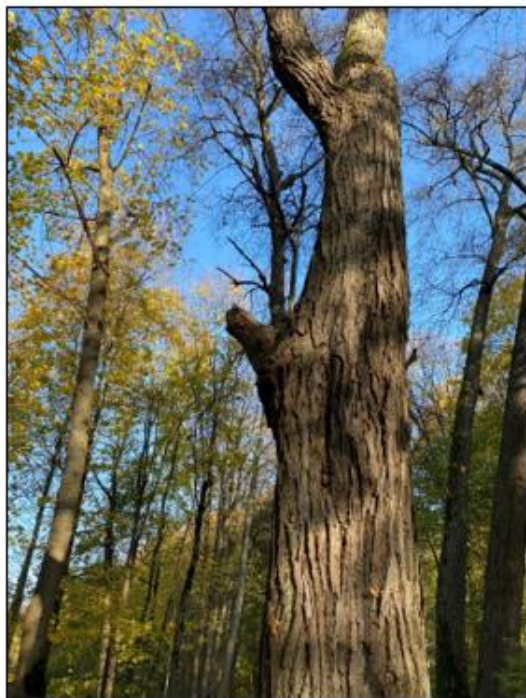
5 pav. Lūžusi stora šaka.

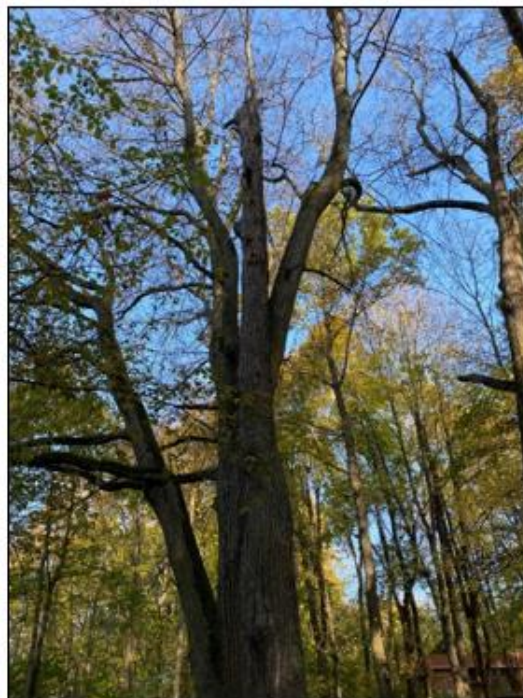
6 pav. Lūžusi viršūnė.

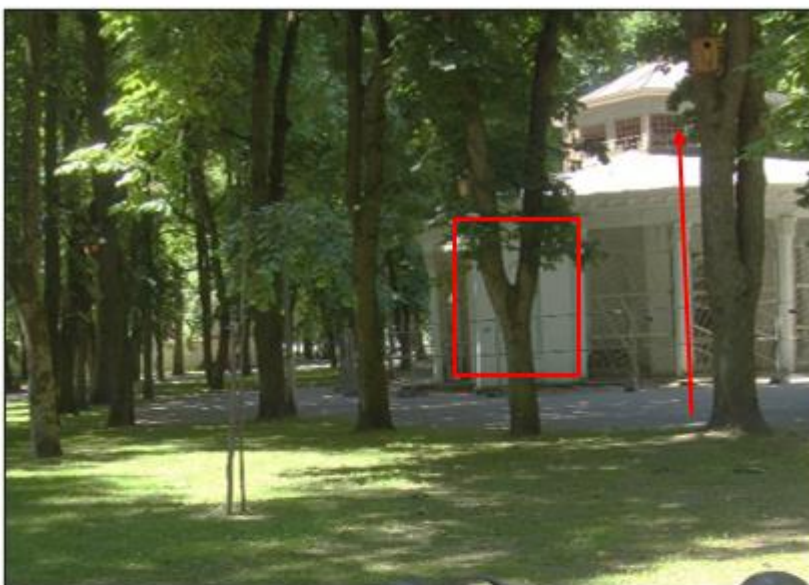
1 pav. Bifurkacijos su jaugusia žieve ir sukelta laja.

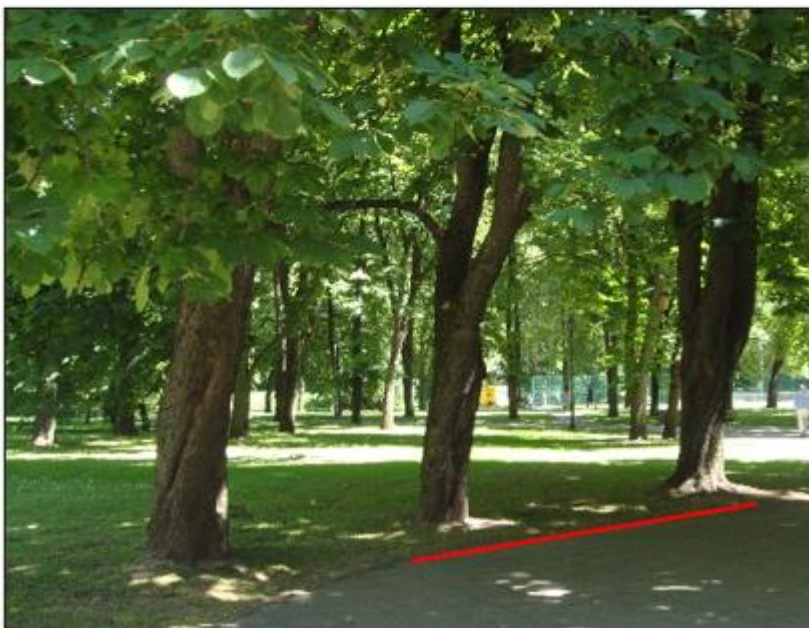
2 pav. Šaknynas ribojamas betono plytelėmis.

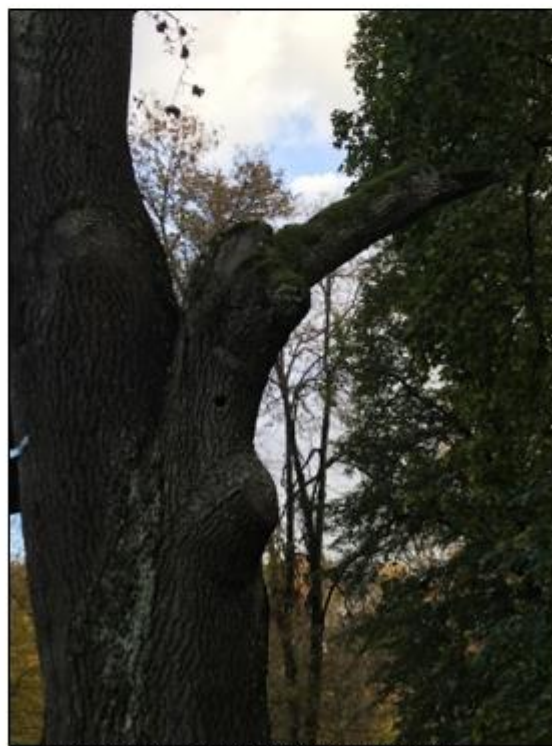
**12 pav.** Bernardinų sodo uosis. Medyje esantis uokasas.

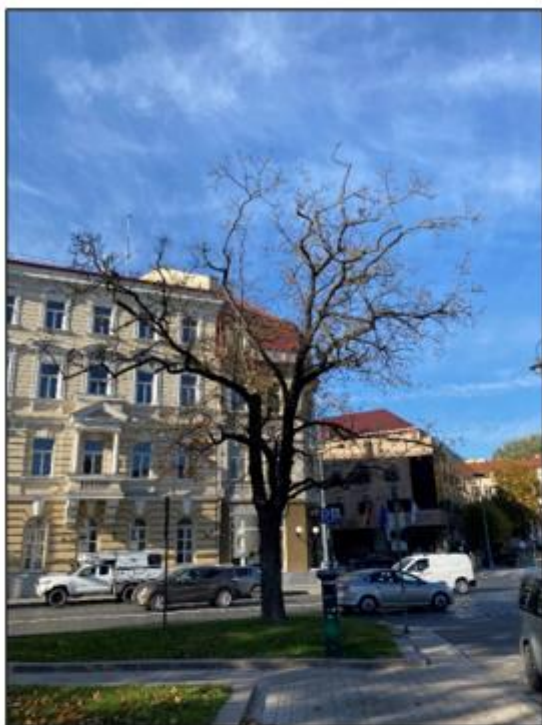
1 pav. Klevas be lapų

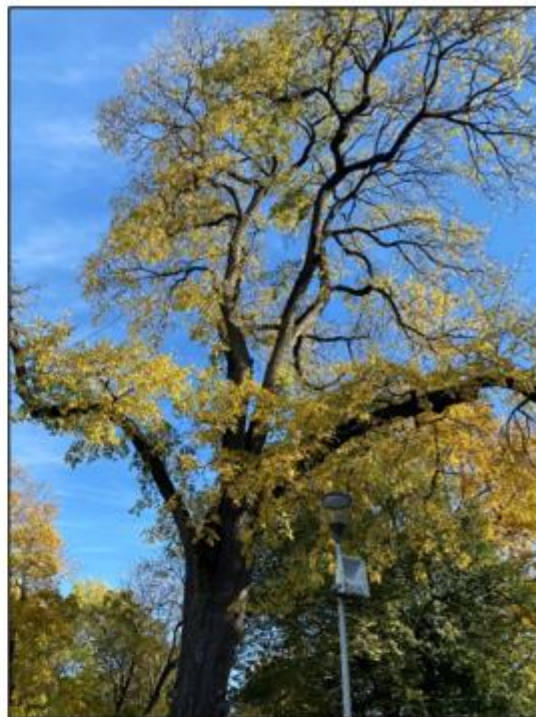
2 pav. Paprastosios vinkšnos lajos surišimas.

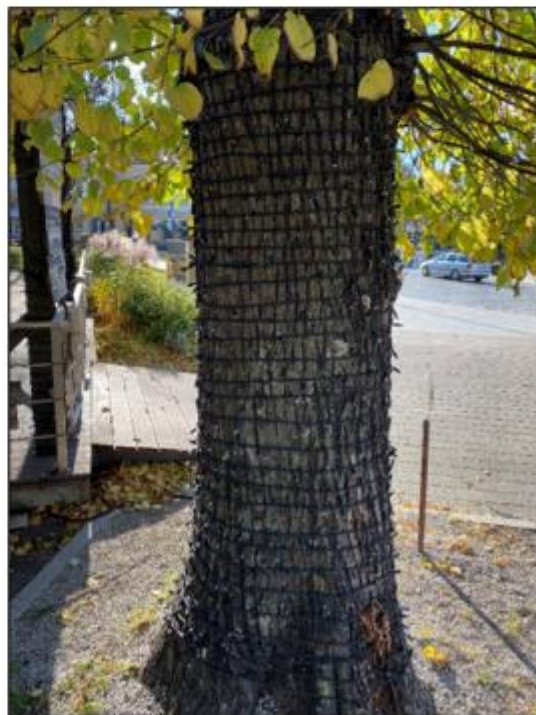
4 pav. Kamieno pažeidimas.

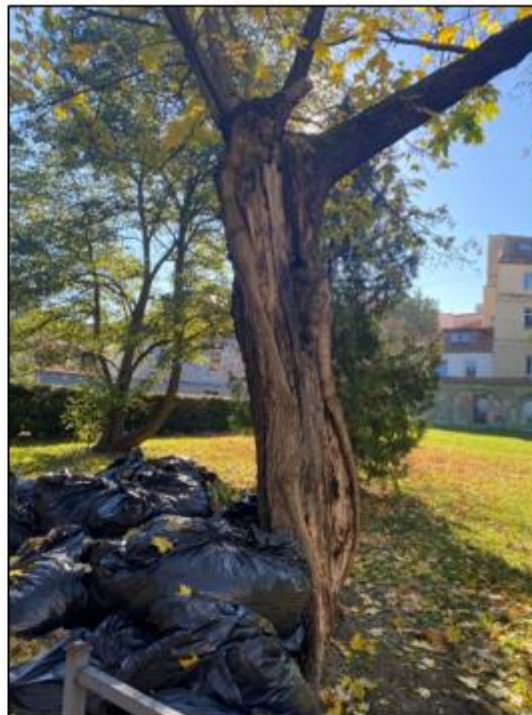
**2 pav.** Senmedžiai. Paprastasis klevas. Kamieno pažeidimas.

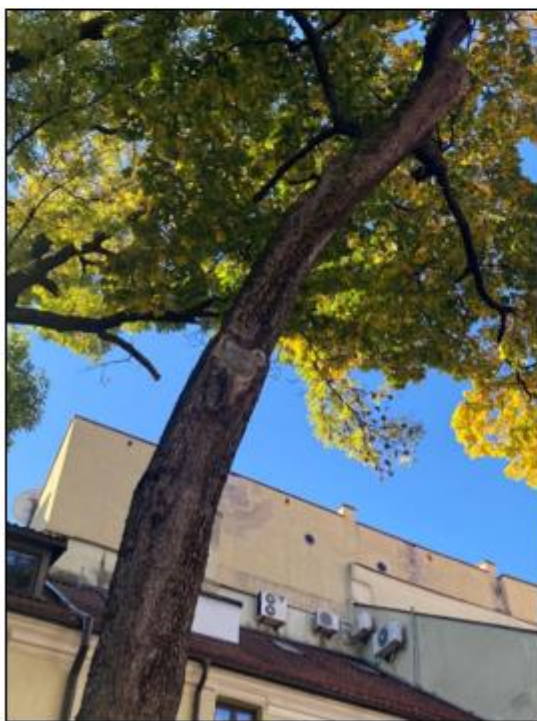
**3 pav.** Senmedžiai. Paprastasis klevas. Netinkamas genėjimas.

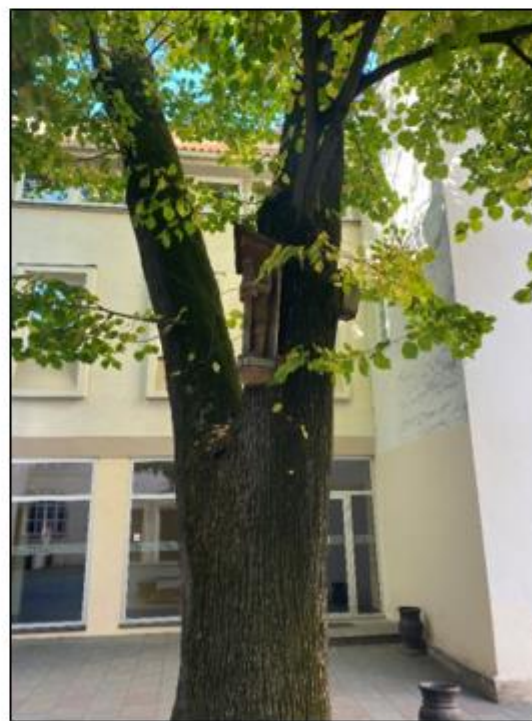
**4 pav.** M. Daukšos liepa. Inklūzas ant kamieno.

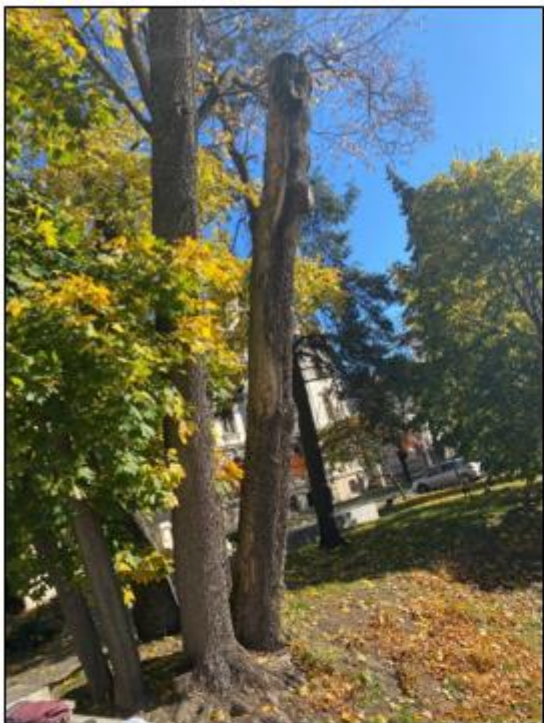
**1 pav.** Žuvęs paprastas klevas

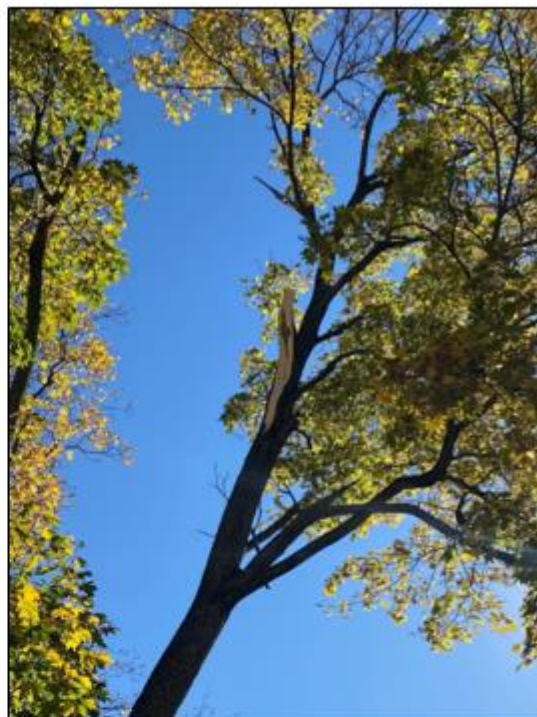
**2 pav.** Šakos plyšimo vieta.

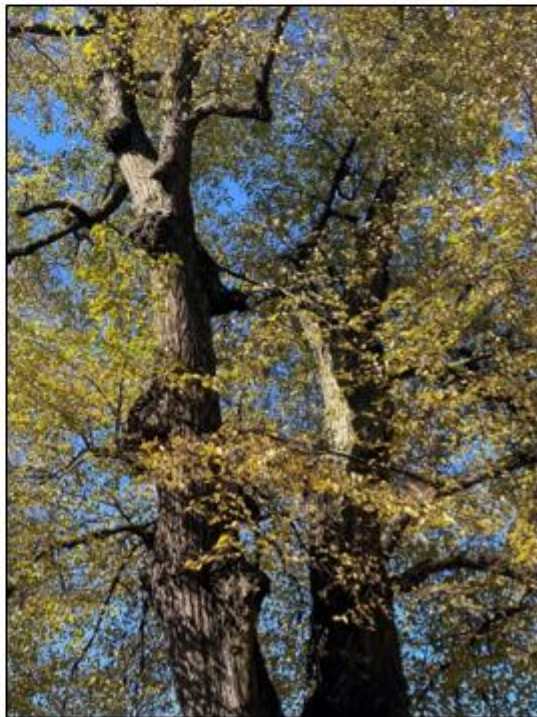
**4 pav.** Surišta seniausios liepos laja

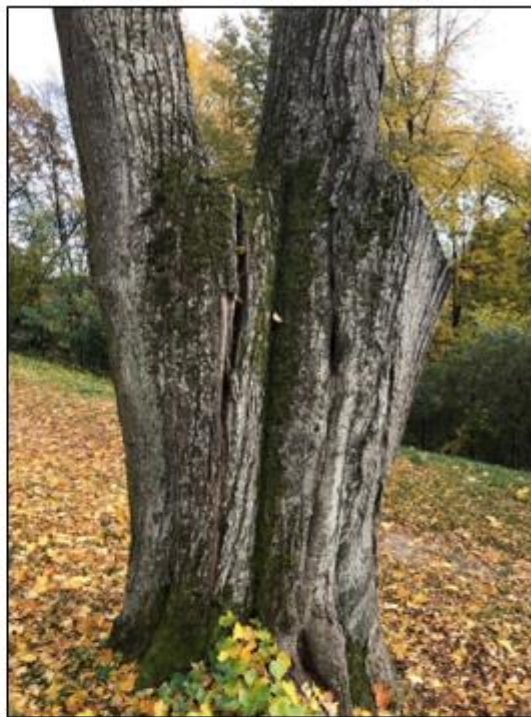
**2 pav.** Lazdynų liepa. Kamienų išsišakojimas ir skylimas tarp jų.

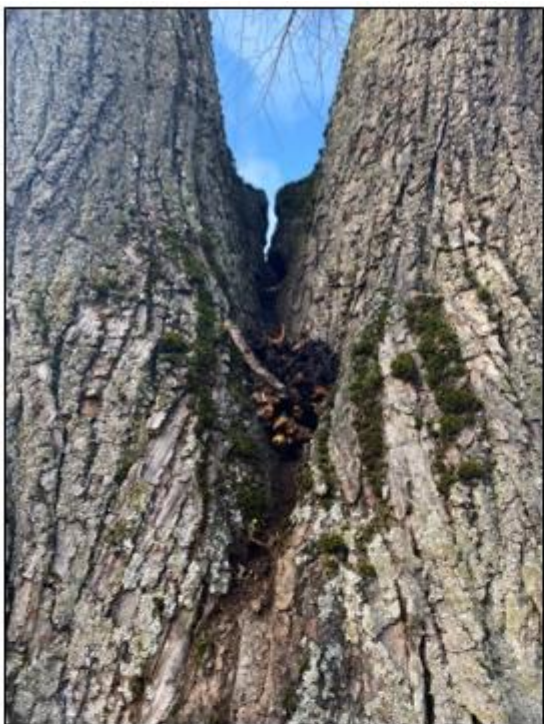
**1 pav.** Kamienų išsišakojime augantys grybai.

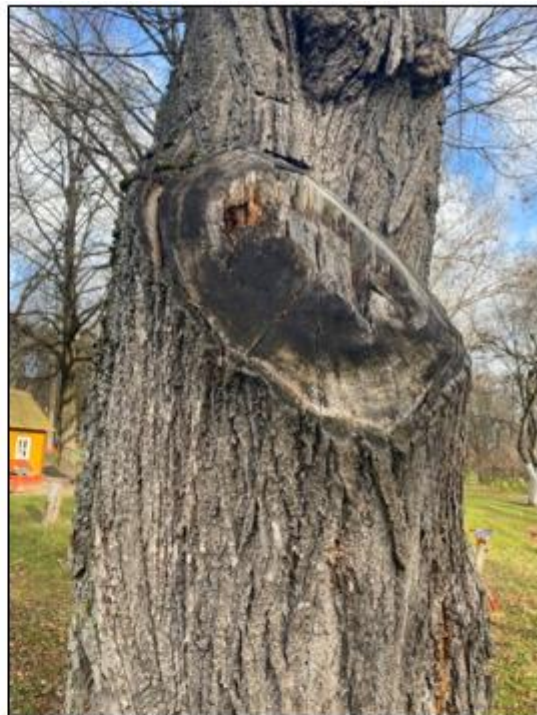
**2 pav.** Netinkamo genėjimo vietoje besiformuojanti drevė.
