# VILNIAUS MIESTO SAVIVALDYBĖS 2023-2028 M. APLINKOS MONITORINGO PROGRAMOS ĮGYVENDINIMAS

## VILNIAUS MIESTO APLINKOS MONITORINGO METINĖ ATASKAITA UŽ 2025 M.

**VP24-262**

**UAB „ID VILNIUS“**

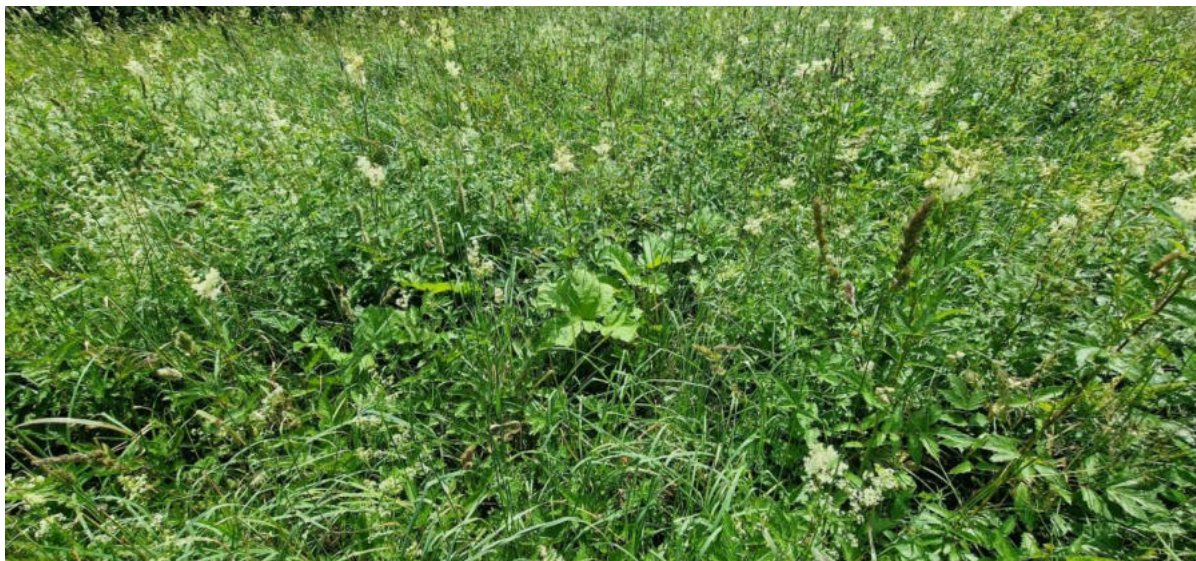
**5.3 pav.** Aptikti sosnovskio barščiai mezofitų pievoje ties Gulbinėlių gatve

Mezofitų pieva ties Gulbinėlių gatve. Pavasarį jauni sosnovskio barščiai buvo aptikti pievoje greta melioracijos kanalo (5.3 pav.). Monitoringo plane apskaita numatyta liepos mėnesį, kuomet išryškėja brandos tarpsniai. Visgi, liepos mėnesį vykdant monitoringo darbus, sosnovskio barščių šioje vietoje aptikti tik jauni individai. Įrengtoje transekte suskaičiuoti 8 individai (12-17 cm aukščio), kurie buvo pasiskirstę netolygiai. Dviejuose tirtuose laukeliuose augo po 1 individą, trejuose augo po 2 individus, kituose – visai neaptikta.

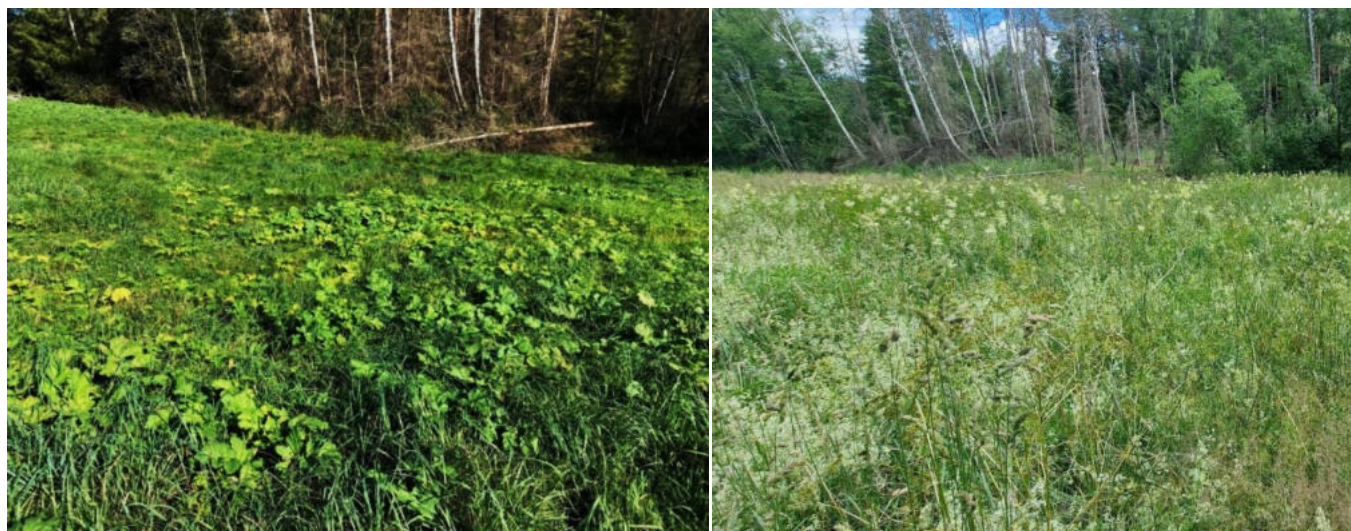
**5.4 pav.** Mezofitų pieva ties Gulbinėlių gatve 2023 m. (kairėje) ir 2025 m. (dešinėje)

Palyginus sosnovskio barščio gausumą šiais metais su gausumu 2023 m., matyti akivaizdūs skirtumai – šių metų tyrimų duomenimis likę tik pavieniai augalai (5.4 pav.). Žydinčių nerasta ir papildomų tikrinimų metu, vegetacijos sezono pabaigoje. Tikėtina, jog nuosekliai vykdant naikinimo darbus sosnovskio barštis šioje teritorijoje nebeatsikurs. Visgi ankstesniais metais susiformavęs sėklų bankas leis šiam invaziniam augalui išauginti naujus ūglius dar bent keletą metų. Rekomenduojama tęsti sosnovskio barščio kasimo darbus visu vegetacijos sezonu. Kaip ir tyrimų vietoje ties Vilnele, Pavilnių ir Verkių regioninių parkų direkcija intensyviai naikina šiuos invazinius augalus.

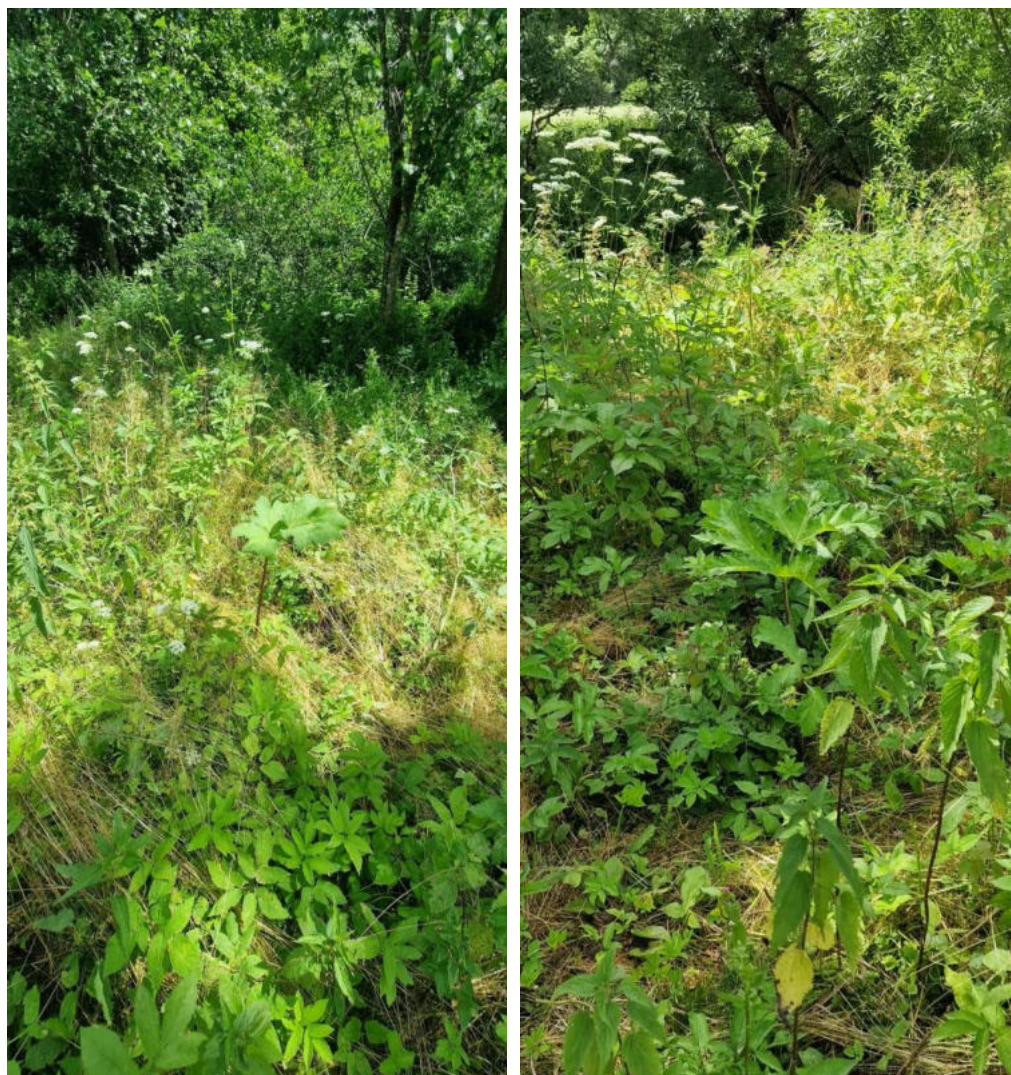
**5.5 pav.** Pavieniai jauni sosnovskio barščio individai tyrimo vietoje

Vilnios upės šlaitas ties Belmontu. Nurodytoje vietoje, įrengtoje 20 m ilgio ir 1 m pločio transekte sosnovskio barščiai aptikti tik 2 tiriamuosiuose laukeliuose (5.5 pav.). Viso aptikti 3 jauni individai (10-15 cm aukščio).

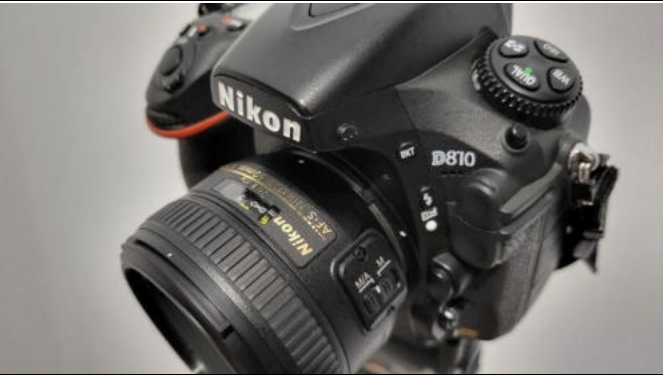
| | Foto aparatas: Nikon D810, FX<br>Objektivas: NIKKOR 50mm, AF-S, 1:1.4G |

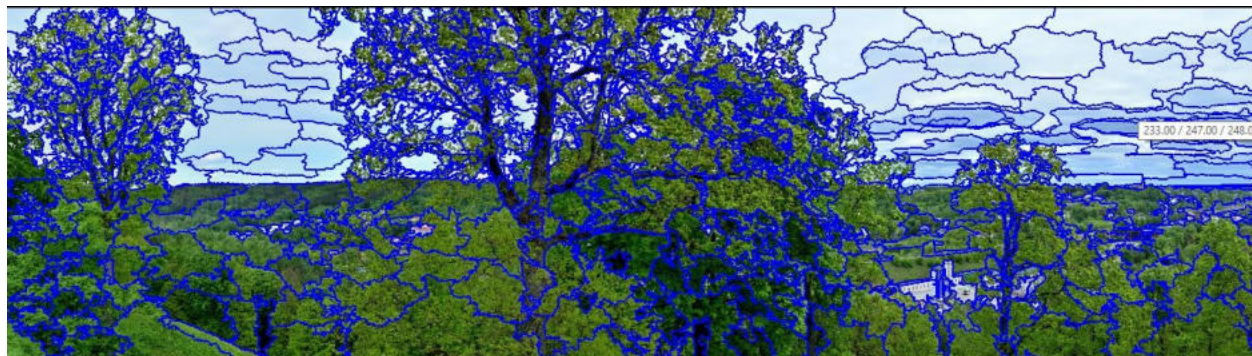
**6.2 pav.** Panoraminių fotovaizdų fragmentavimas išskiriant homogeniškus rastero arealus

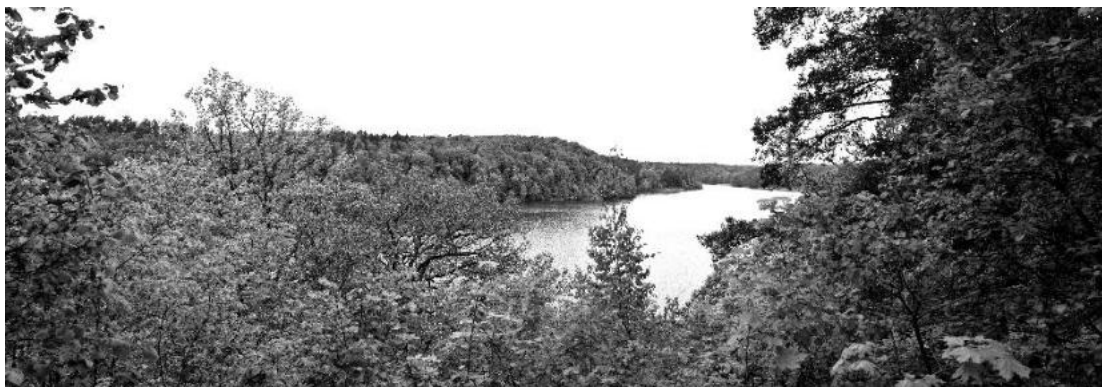
**6.9 pav.** Balsio ežero ir apylinkių vaizdo matomo nuo Balsio ežero regyklos vakarų kryptimi, tekstūrų analizė (schema parengta naudojant Corel Photo-Paint programinę įrangą)

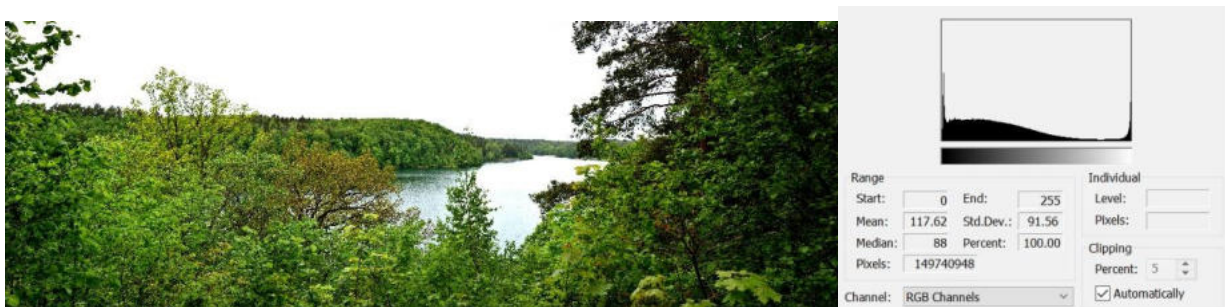
**6.10 pav.** Balsio ežero ir apylinkių vaizdo matomo nuo Balsio ežero regyklos vakarų kryptimi, spalvų analizė (RGB pasiskirstymas): bendra histograma (parengta naudojant Corel Photo-Paint programinę įrangą)

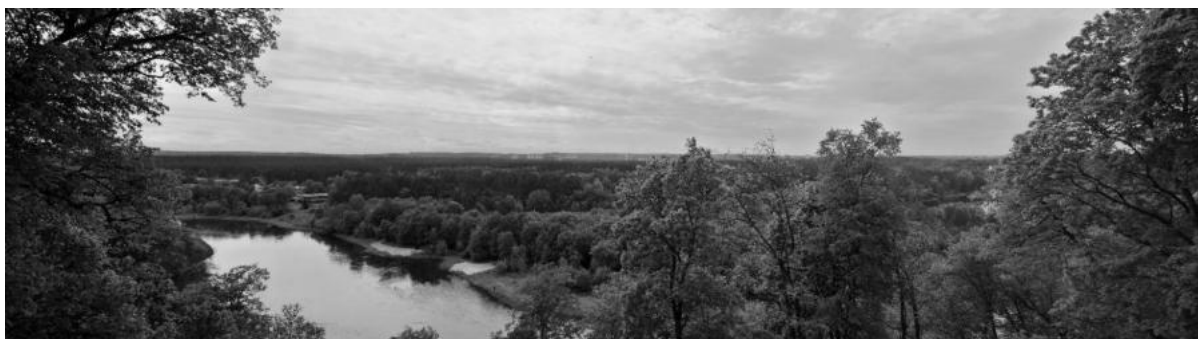
**6.17 pav.** Neries slėnio ir apylinkių vaizdo matomo nuo Verkių dvaro parko regyklos pietryčių kryptimi, tekstūrų analizė (schema parengta naudojant Corel Photo-Paint programinę įrangą)

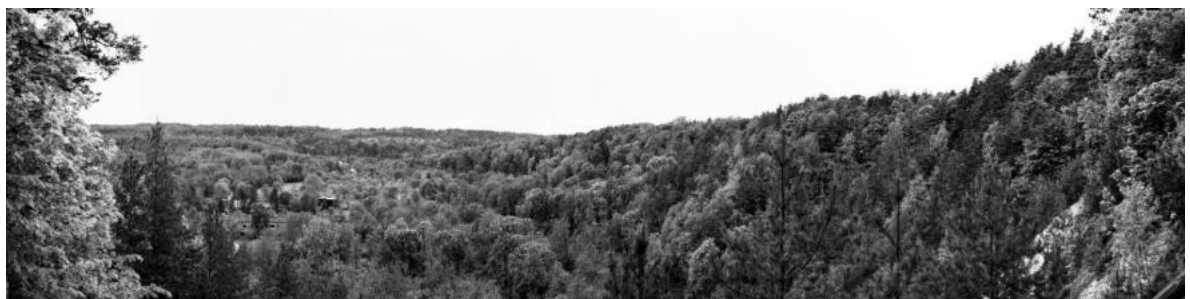
**6.25 pav.** Vilnios slėnio vaizdo matomo nuo Pučkorių atodangos regyklos pietų - pietryčių kryptimi, tekstūrų analizė (schema parengta naudojant Corel Photo-Paint programinę įrangą)

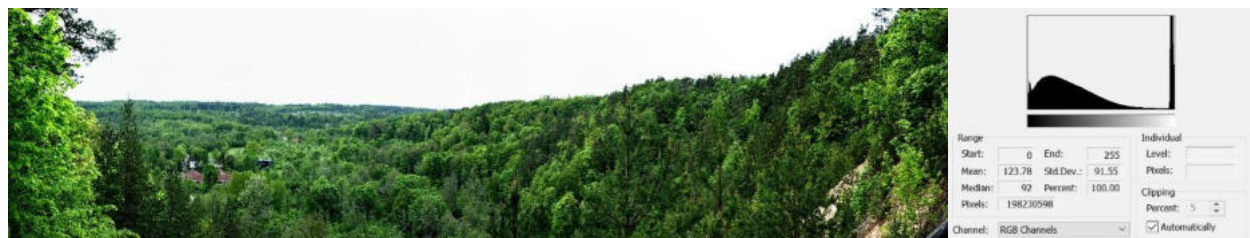
**6.26 pav.** Vilnios slėnio vaizdo matomo nuo Pučkorių atodangos regyklos pietų - pietryčių kryptimi, spalvų analizė (RGB pasiskirstymas): bendra histograma (parengta naudojant Corel Photo-Paint programinę įrangą)

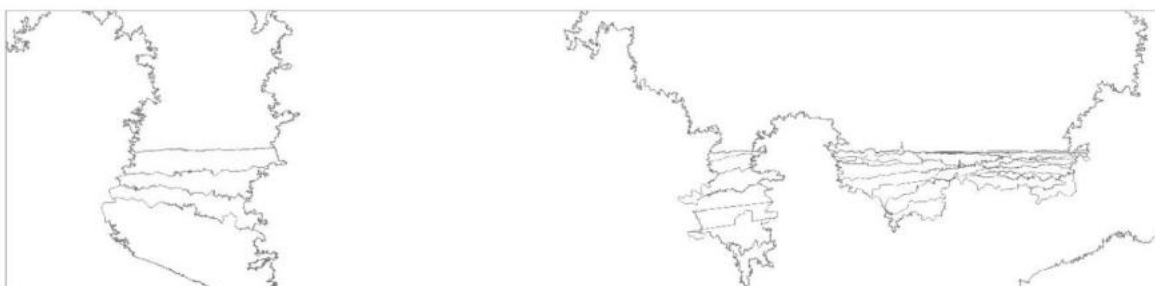
**6.31 pav.** Vilnios slėnio ir jo apylinkių vaizdo matomo nuo Rokantiškių regyklos šiaurės, šiaurės rytų kryptimi, formų ir linijų analizė (schema parengta naudojant eCognition ir QGIS programinę įrangą)

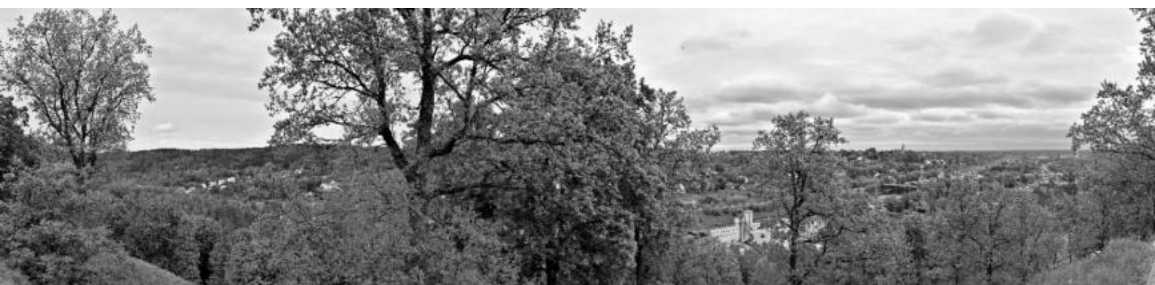
**6.33 pav.** Vilnios slėnio ir jo apylinkių vaizdo matomo nuo Rokantiškių regyklos šiaurės, šiaurės rytų kryptimi, tekstūrų analizė (schema parengta naudojant Corel Photo-Paint programinę įrangą)

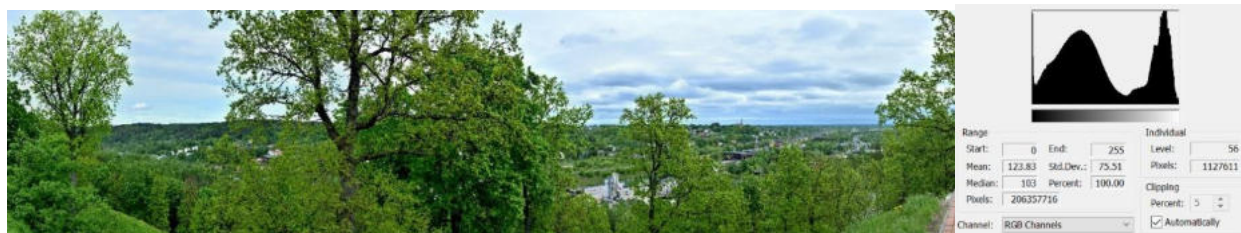
**6.34 pav.** Vilnios slėnio ir jo apylinkių vaizdo matomo nuo Rokantiškių regyklos šiaurės, šiaurės rytų kryptimi, spalvų analizė (RGB pasiskirstymas): bendra histograma (parengta naudojant Corel Photo-Paint programinę įrangą)

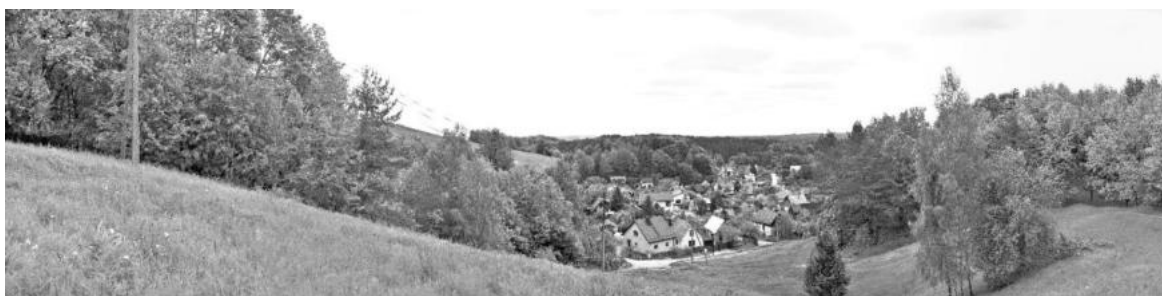
**6.41 pav.** Ribiškių erozinio kalvyno vaizdo matomo nuo Liepkalnio kalno regyklos šiaurės kryptimi, tekstūrų analizė (schema parengta naudojant Corel Photo-Paint programinę įrangą)

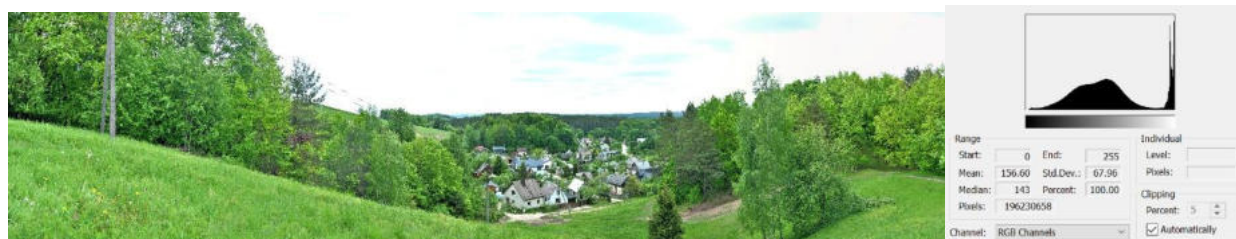
**6.42 pav.** Ribiškių erozinio kalvyno vaizdo matomo nuo Liepkalnio kalno regyklos šiaurės kryptimi, spalvų analizė (RGB pasiskirstymas): bendra histograma (parengta naudojant Corel Photo-Paint programinę įrangą)

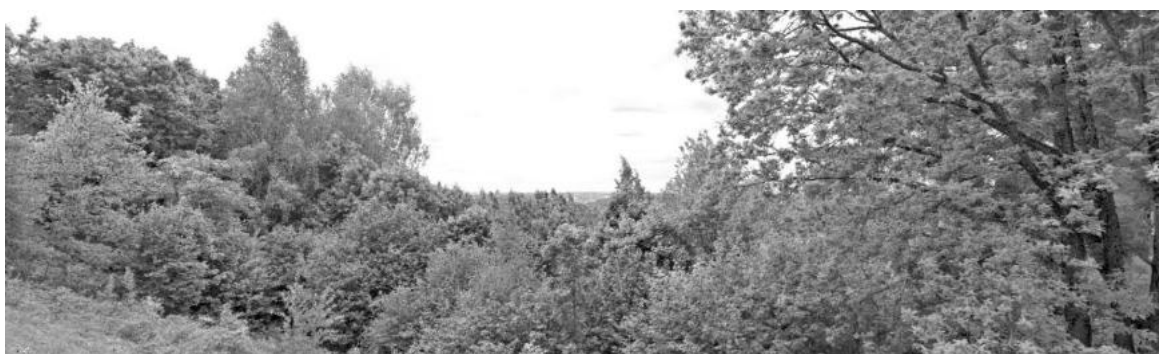
**6.50 pav.** Ribiškių erozinio kalvyno bei Vilnios slėnio vaizdas matomo nuo Birbynių gatvės regyklos šiaurės kryptimi, tekstūrų analizė (schema parengta naudojant Corel Photo-Paint programinę įrangą)

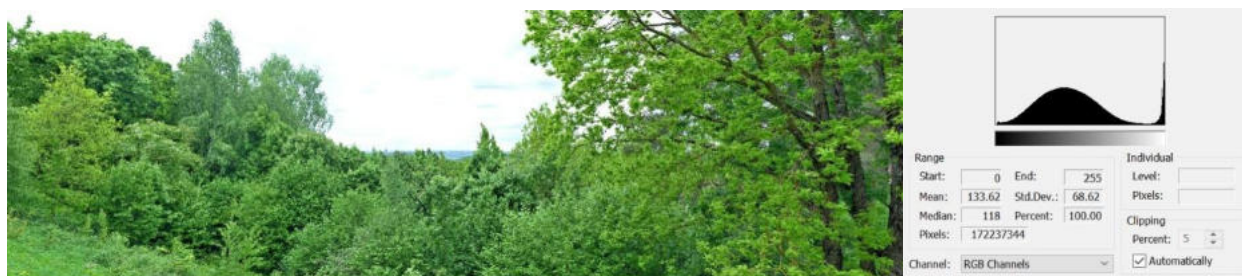
**6.51 pav.** Ribiškių erozinio kalvyno bei Vilnios slėnio vaizdas matomo nuo Birbynių gatvės regyklos šiaurės kryptimi, spalvų analizė (RGB pasiskirstymas): bendra histograma (parengta naudojant Corel Photo-Paint programinę įrangą)

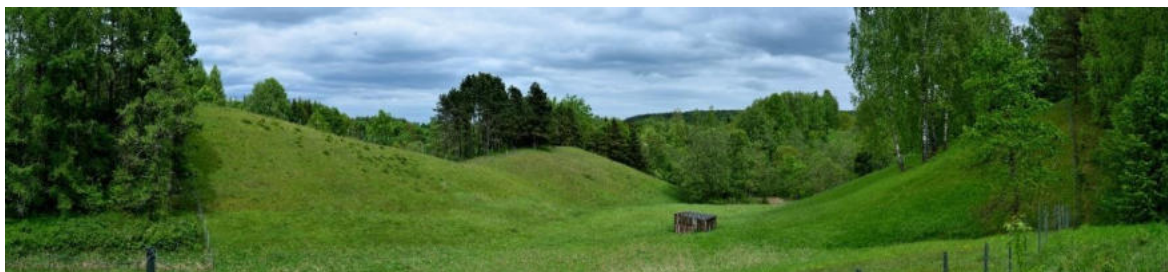
**6.55 pav.** Vaizdas nuo Ribiškių kalvų regyklos 2025 m. gegužės 26 d.

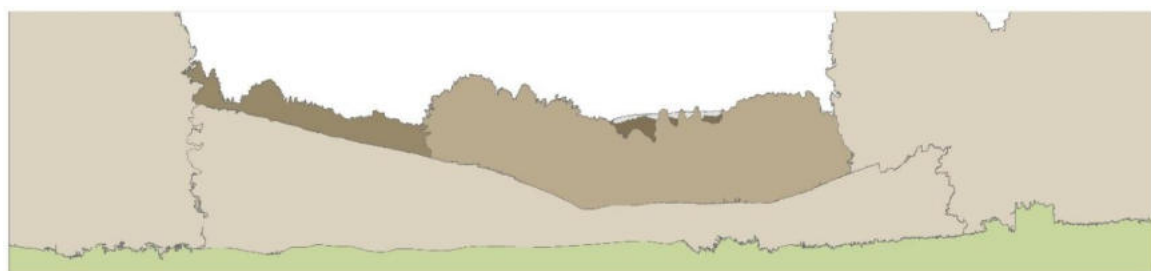
Vizualinės raiškos planai:

**6.57 pav.** Ribiškių erozinio kalvyno vaizdo matomo nuo Ribiškių kalvų regyklos šiaurės rytų kryptimi, vizualinių (kompozicinių) planų analizė (schema parengta naudojant QGIS programinę įrangą)

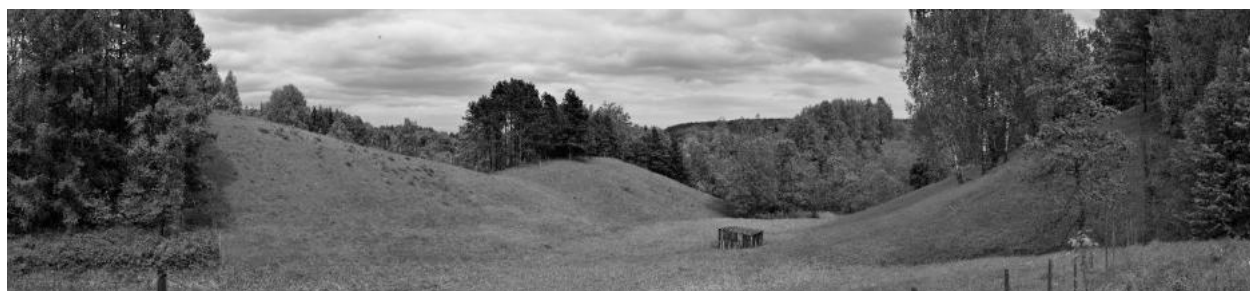
**6.58 pav.** Ribiškių erozinio kalvyno vaizdo matomo nuo Ribiškių kalvų regyklos šiaurės rytų kryptimi, tekstūrų analizė (schema parengta naudojant Corel Photo-Paint programinę įrangą)

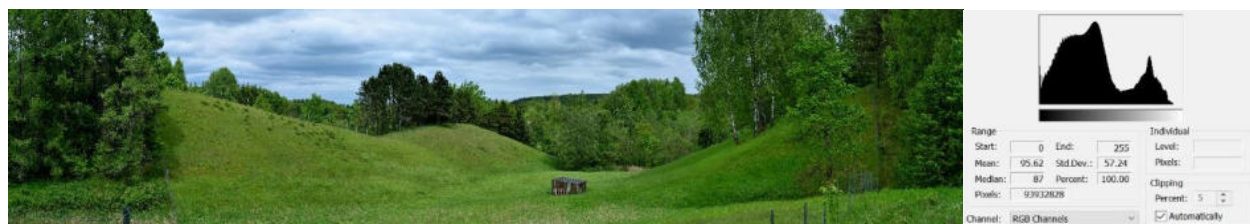
**6.59 pav.** Ribiškių erozinio kalvyno vaizdo matomo nuo Ribiškių kalvų regyklos šiaurės rytų kryptimi, spalvų analizė (RGB pasiskirstymas): bendra histograma (parengta naudojant Corel Photo-Paint programinę įrangą)

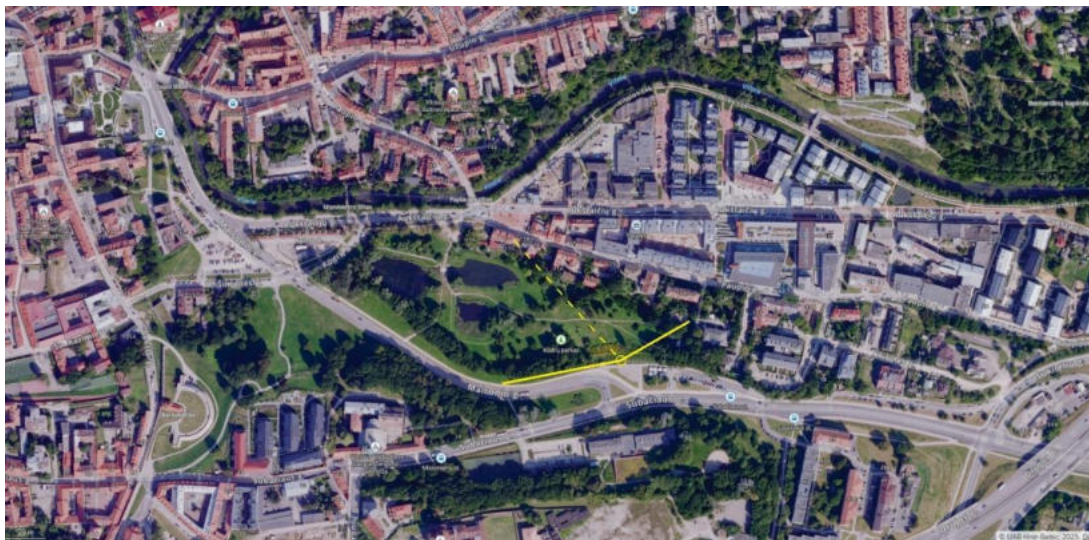
6.60 pav. Subačiaus regyklos apžvalgos kryptis ir aprėptis

Pati žinomiausia, Vilniaus miesto centrinę dalį – senamiestį reprezentuojanti panoraminės apžvalgos vieta. Nors jos absoliutinis (123,5 m. abs. a.), tiek ir santykinis (26m.) aukščiai nėra kažkuo išskirtiniai, tačiau nestandartinė padėtis Vilnios žemupio ir Neries slėnių sankirtos atžvilgiu, o taip pat ypač didelis kultūros paveldo objektų tankis, šią panoraminės apžvalgos vietą padaro reprezentatyviausia Vilniaus miesto ribose. Artimuose analizuojamo vaizdo planuose regimos antropogeniškai transformuotos Vilnios upės slėnio terasos, tolimesniuose, Vilnios slėnio šlaitai, o tolimiausiuose – dešiniojo Neries slėnio šlaitai ties Šeškine. Artimuose ir vidutinio artumo vizualiniuose planuose, išskirtiniu bruožu tampa įvairaus laikmečio, medžiagiškumo ir architektūros statiniai, kurie kartu su želdinių fragmentais kuria nepaprastai įvairų ir dinamišką veidą (žr. 6.60 pav.).

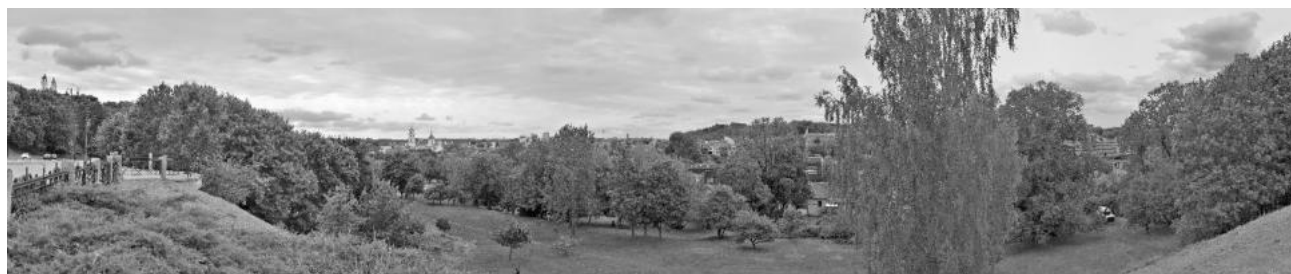
**6.66 pav.** Vilnios ir Neries slėnių (Vilniaus senamiestyje) vaizdo matomo nuo Subačiaus regyklos šiaurės kryptimi, tekstūrų analizė (schema parengta naudojant Corel Photo-Paint programinę įrangą)

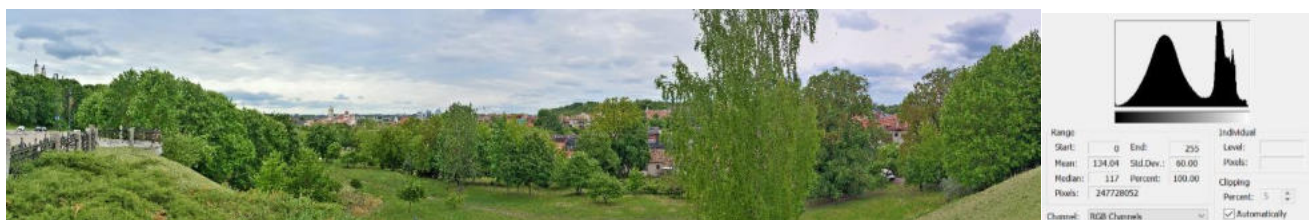
**6.67 pav.** Vilnios ir Neries slėnių (Vilniaus senamiestyje) vaizdo matomo nuo Subačiaus regyklos šiaurės kryptimi, spalvų analizė (RGB pasiskirstymas): bendra histograma (parengta naudojant Corel Photo-Paint programinę įrangą)

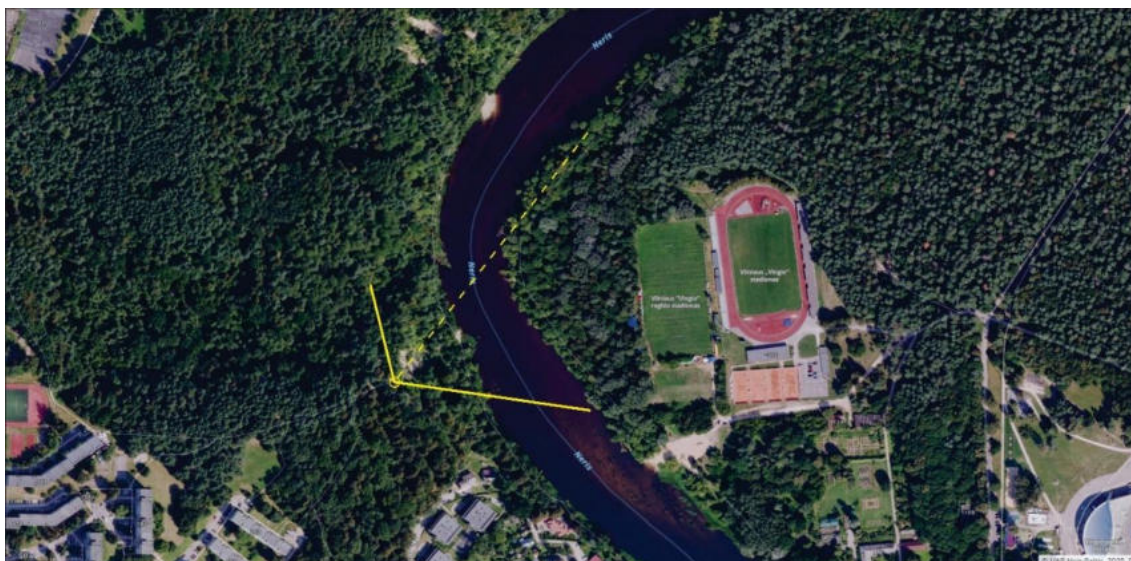
6.68 pav. Lazdynų atodangos regyklos apžvalgos kryptis ir aprėptis

Viena įspūdingiausių panoraminės apžvalgos vietų reprezentuojančių pietinėje Vilniaus miesto dalyje, ties Vingio parku esančią Neries slėnio atkarpą. Pastaroji apžvalgos vieta pagal savo morfologinius parametrus labai panaši į Valakampių dvaro regyklos situaciją, tik esamu atveju nebūtų galima išskirti ryškesnių kultūrinės vertės požymių. Lazdynų atodangos aukštis nuo Neries up. vandens lygio apie 55 m. Nuo atodangos atsiveria panoraminis daugiaplanis raiškiai tersuoto Neries slėnio vaizdas, naujojo Vilniaus centro kryptimi. Pirmuose vizualiniuose planuose esantis, upės terasose išsidėstęs miškas iš dalies, o vietomis ir reikšmingai maskuoja tolimesniuose planuose esančias urbanizuotas teritorijas (Žvėrynas, Šnipiškės, Naujamiestis), kurių tarpe išsiskiria tik vertikalios reikšmingos pavienės dominantės (atskiri aukštybiniai pastatai), ir jų sancaupos (aukštybinių pastatų grupės), (žr. 6.68 pav.).

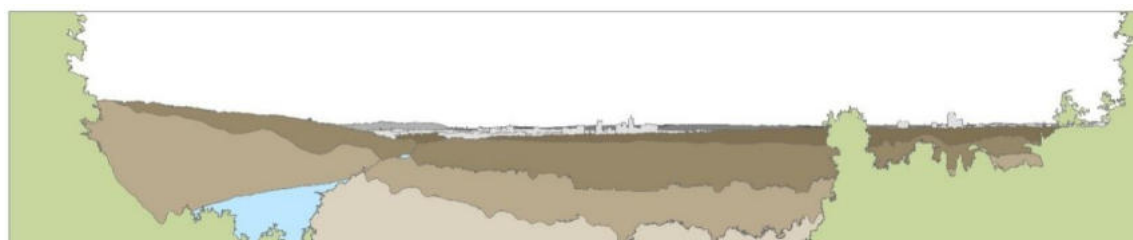
**Vizualinės raiškos planai:**

**6.73 pav.** Neries slėnio ir Vilniaus miesto centrinės dalies vaizdo matomo nuo Lazdynų atodangos regyklos šiaurės rytų kryptimi, vizualinių (kompozicinių) planų analizė (schema parengta naudojant QGIS programinę įrangą)

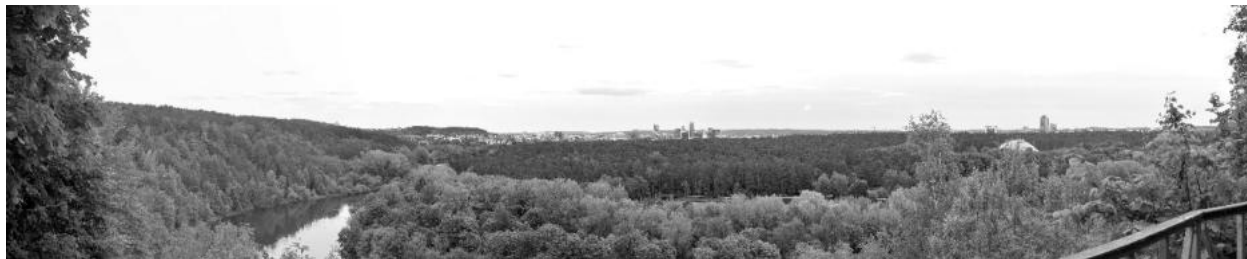
**6.74 pav.** Neries slėnio ir Vilniaus miesto centrinės dalies vaizdo matomo nuo Lazdynų atodangos regyklos šiaurės rytų kryptimi, tekstūrų analizė (schema parengta naudojant Corel Photo-Paint programinę įrangą)

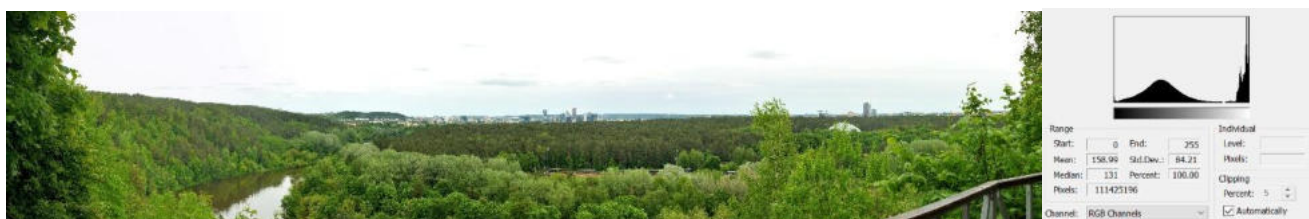
**6.75 pav.** Neries slėnio ir Vilniaus miesto centrinės dalies vaizdo matomo nuo Lazdynų atodangos regyklos šiaurės rytų kryptimi, spalvų analizė (RGB pasiskirstymas): bendra histograma (parengta naudojant Corel Photo-Paint programinę įrangą)

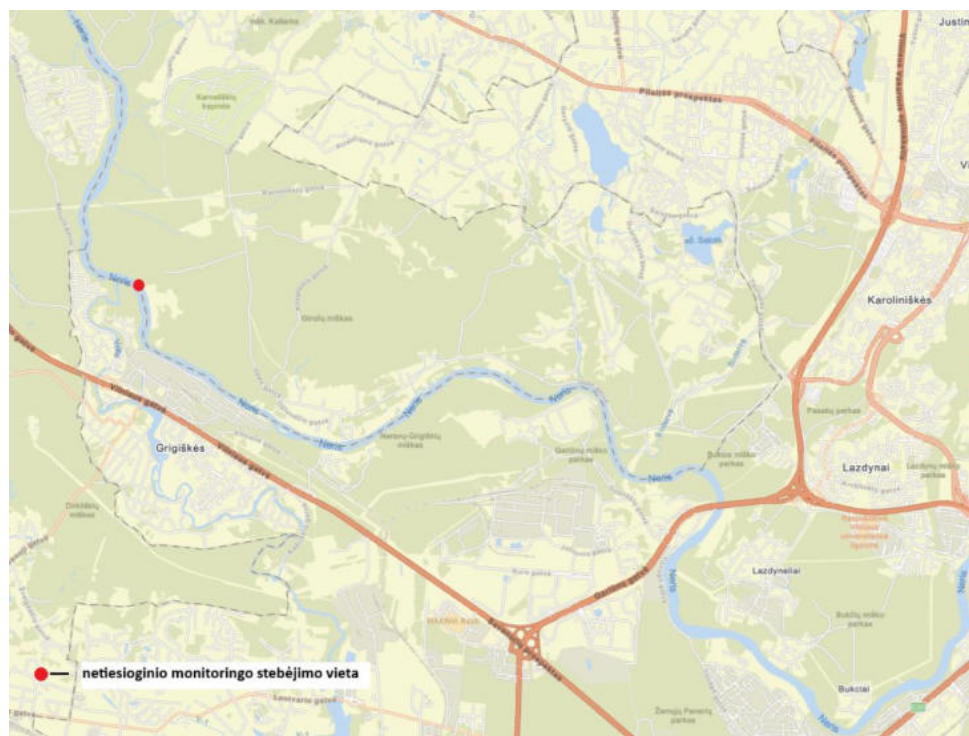
**7.1 pav.** Valstybinio paviršinio (upių) vandens kokybės tyrimų stebėjimo vietos
