# APLINKOS STEBĖSENOS IR INFORMACINĖS SISTEMOS PROGRAMOS ĮGYVENDINIMAS 2021 M.

## VILNIAUS MIESTO SUMEDĖJUSIŲ GAMTOS PAVELDO OBJEKTŲ PRELIMINARŲ TYRIMAI

**VP21-07**

**SAVIVALDYBĖS ĮMONĖ „VILNIAUS PLANAS“**

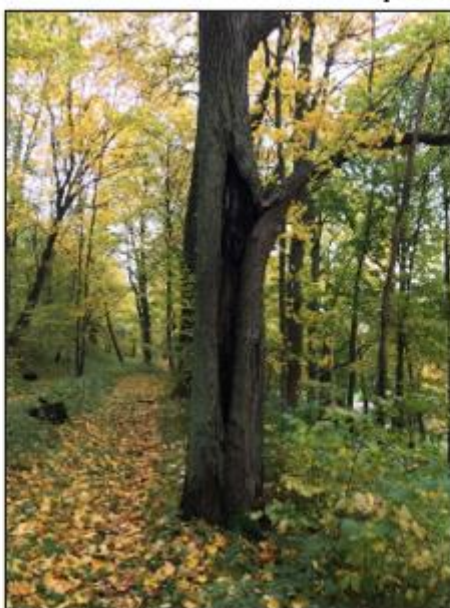
3 pav. Drevės medžiuose.

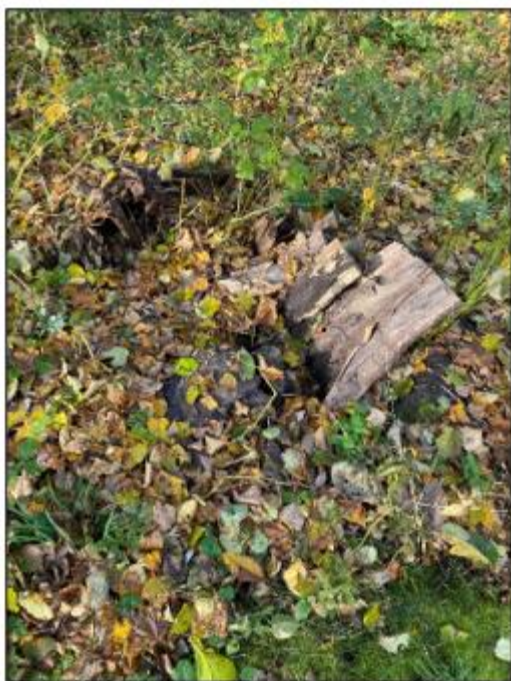
**1 pav.** Išvirtęs ir pašalintas brandus alėjos medis.

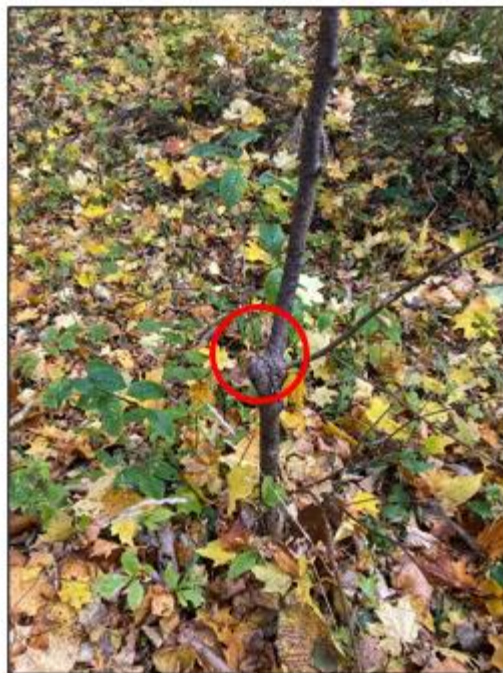
**2 pav.** Mechaninis pažeidimas dėl netinkamo genėjimo

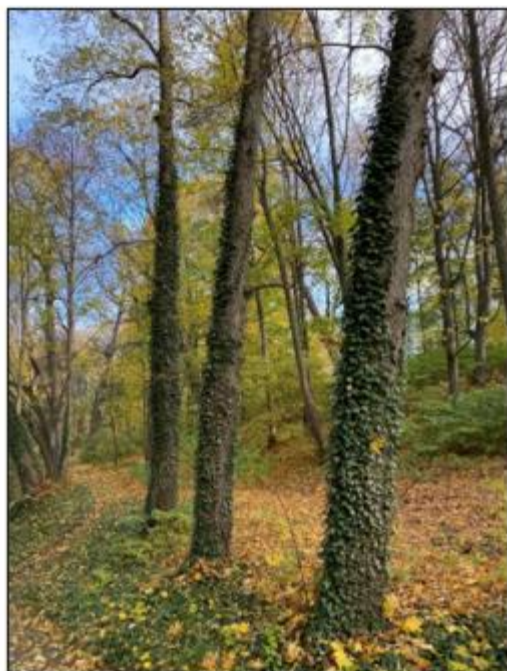
**3 pav.** Ant kamienų augančios gebenės lipikės.

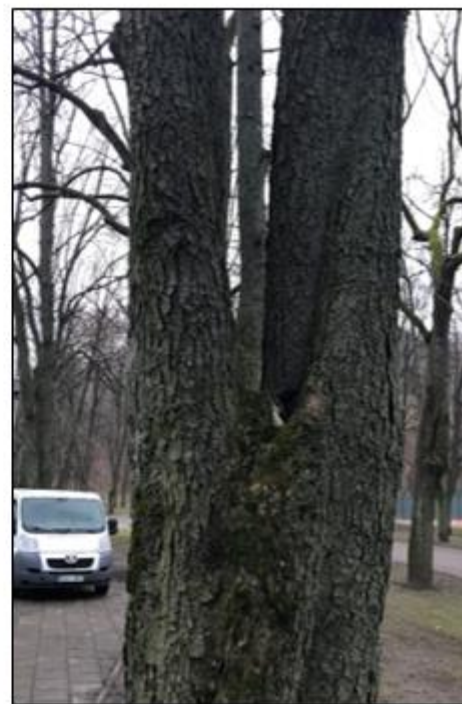
4 pav. Pilių parko kaštonų ratas. Kamieno bifurkacija.

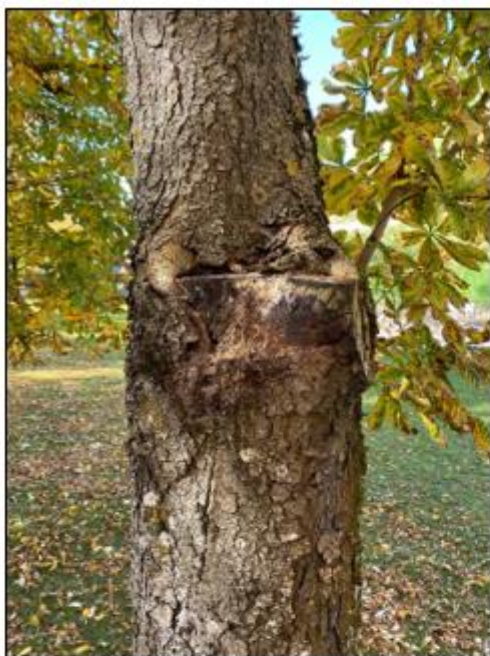
1 pav. Perspektyvinė drevė.

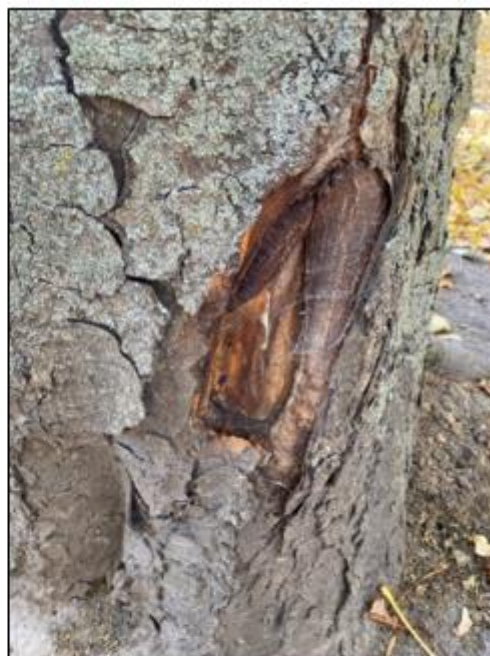
2 pav. Mechaninis pažeidimas.

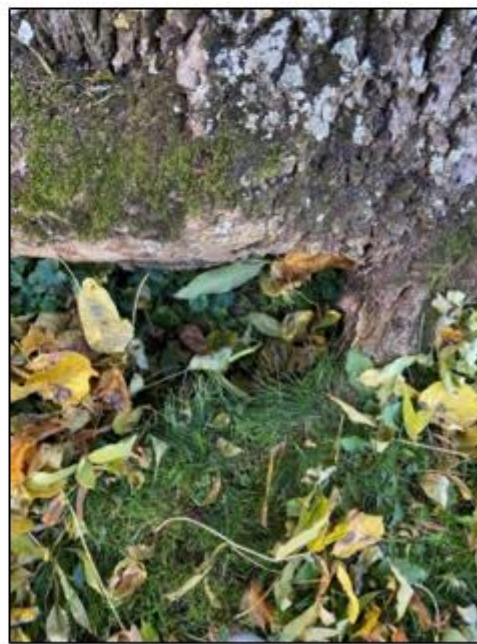
4 pav. Šaknies kaklelio pažeidimas.

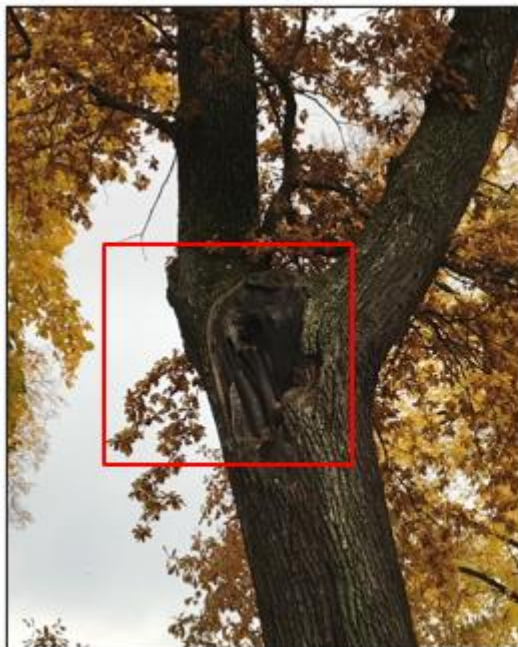
**1 pav.** Bifurkacija su gilėjančia dreve.

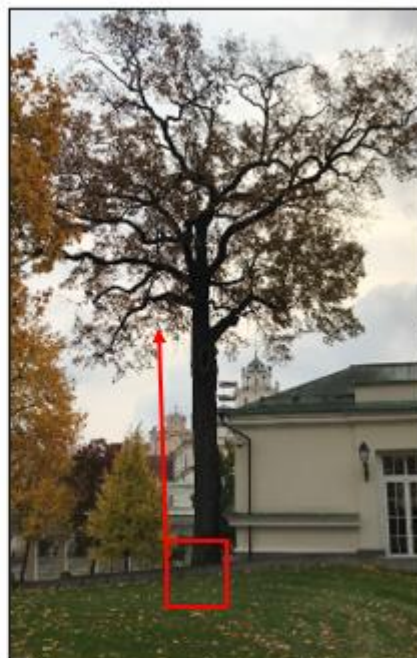
**2 pav.** Šaknų apribojimas, sukelta laja. Pažymėta Nr.1 plane.

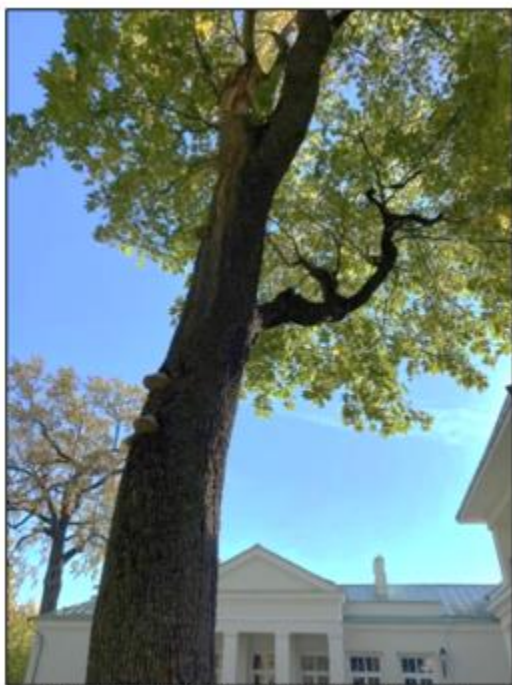
1 pav. Kietoji kempinė ant paprastojo klevo kamieno.

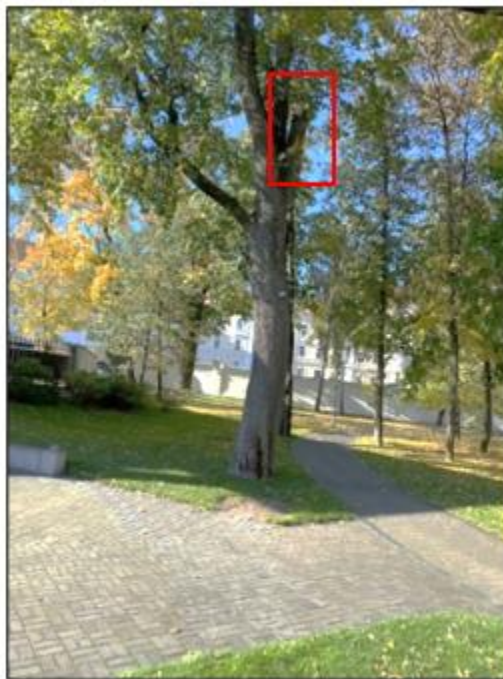
2 pav. Besiformuojanti perspektyvinė drevė netinkamo genėjimo vietoje.

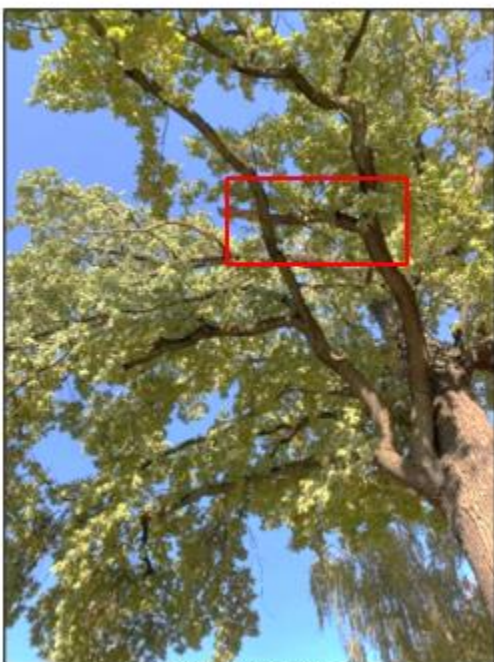
3 pav. Šakos plyšimo vieta.

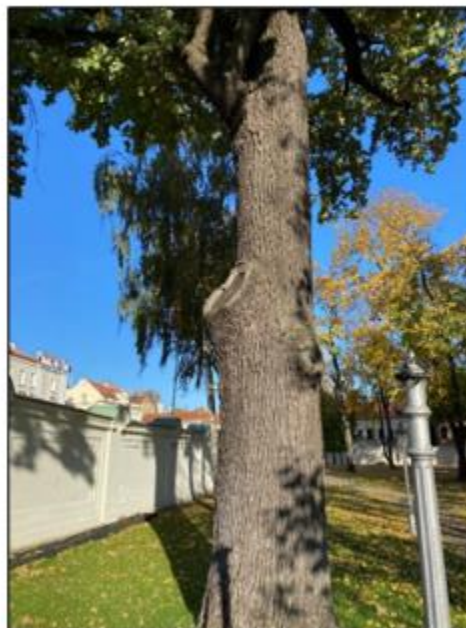
4 pav. Perspektyvinės drevės.

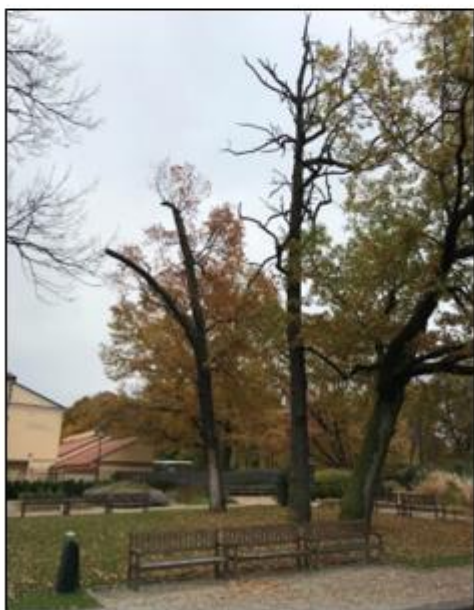
3 pav. Bernardinų sodo ąžuolų grupė. Žuvęs ir žūstantis grupės medžiai.

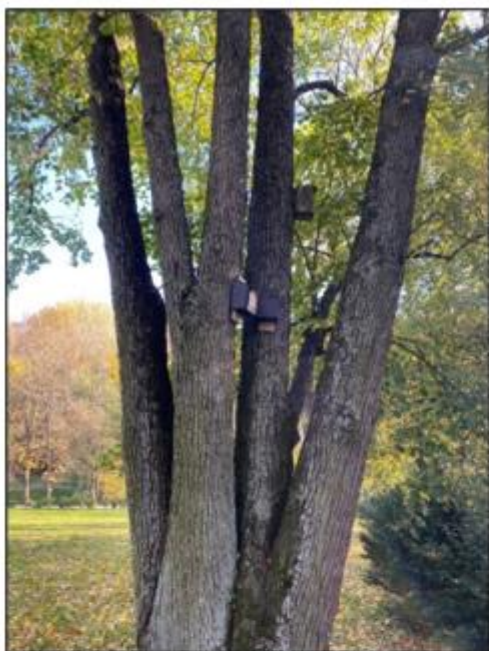
**1 pav.** Ant keturkamienės liepos kamieno iškelti inkilai.

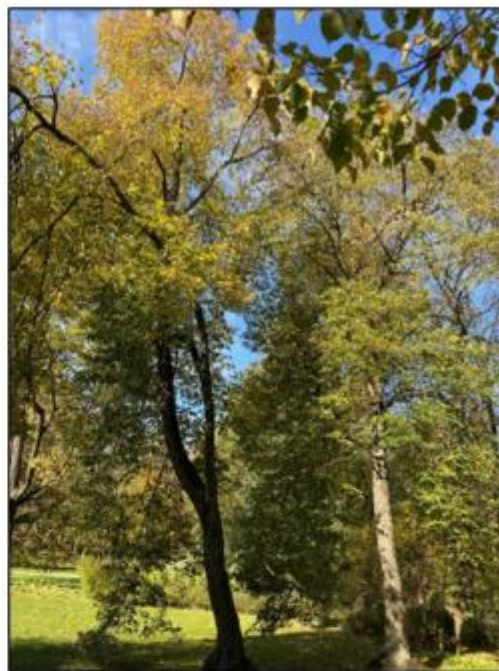
**2 pav.** Bernardinų sodo medžių grupė be amūrinio kamštenio.

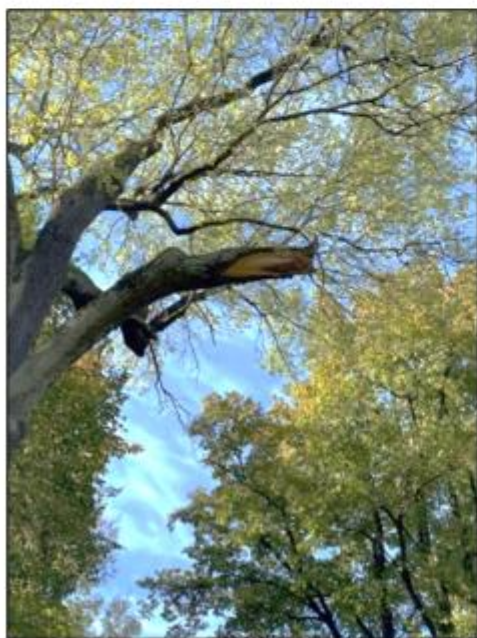
**3 pav.** Bernardinų sodo uosio plėštinė žaizda.

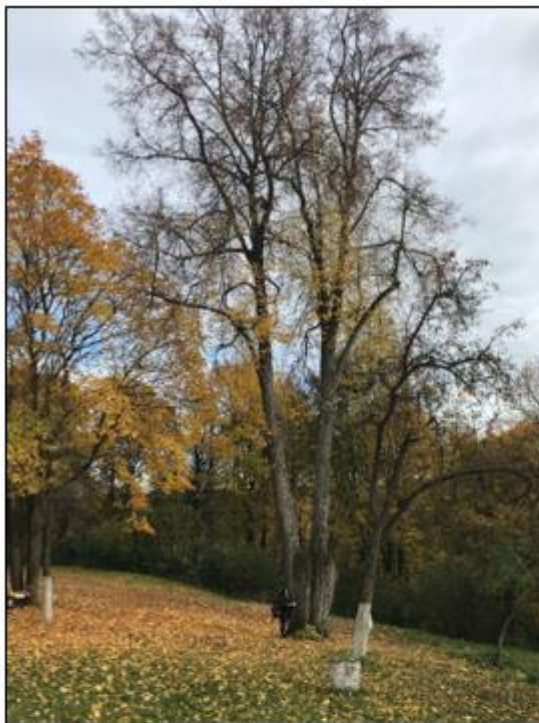
**1 pav.** Lazdynų liepa. Bendras medžio vaizdas.

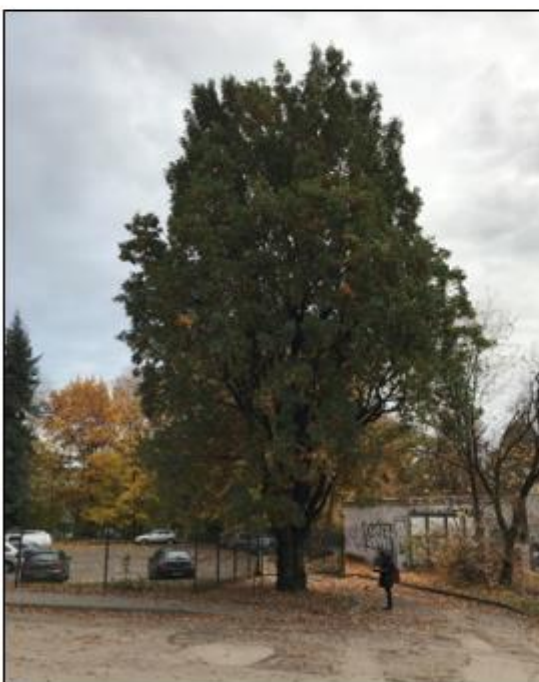
**3 pav.** Žvėryno glaustašakis ąžuolas. Bendras medžio vaizdas iš vakarinės pusės

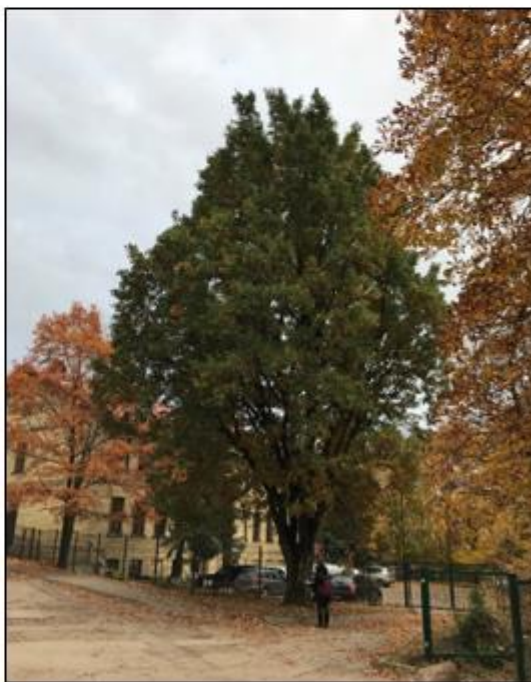
**4 pav.** Žvėryno glaustašakis ąžuolas. Bendras medžio vaizdas iš šiaurinės pusės.

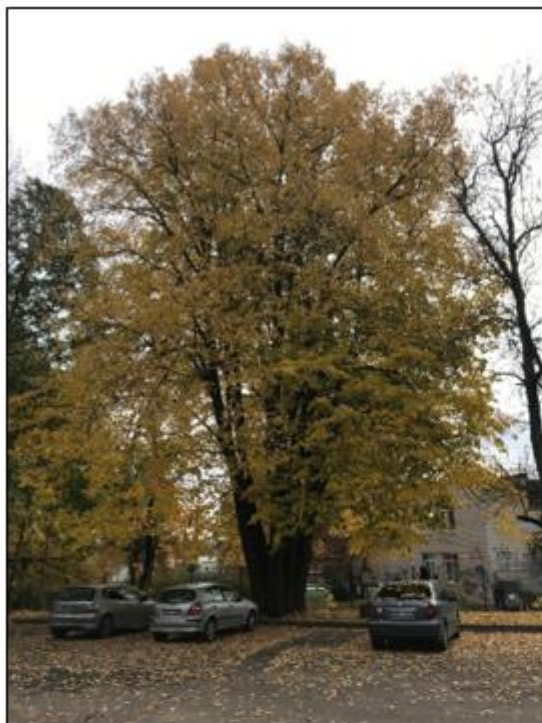
**5 pav.** Žvėryno šešiakamienė liepa. Bendras medžio vaizdas.

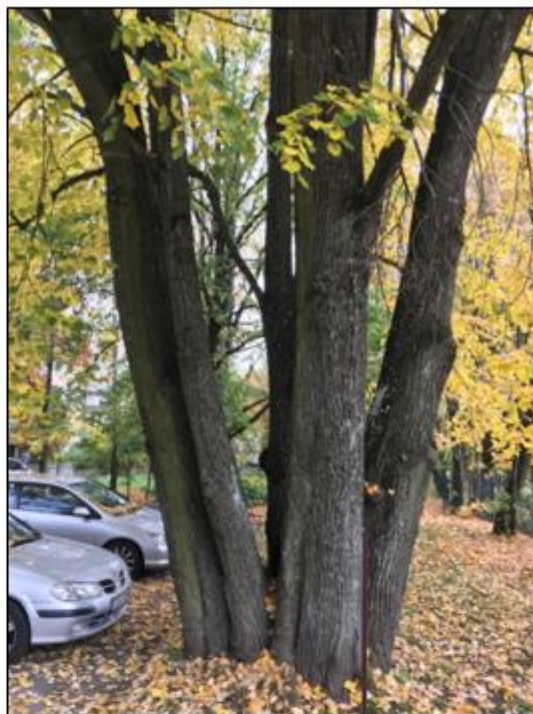
**6 pav.** Žvėryno šešiakamienė liepa. Kamieniai.

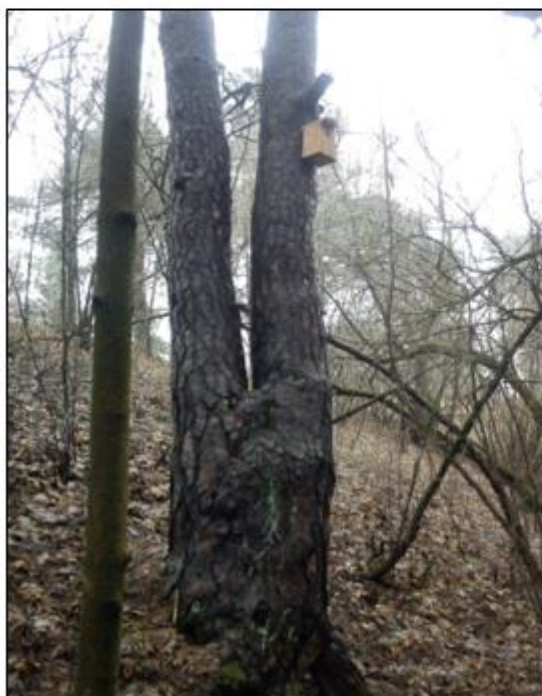
**7 pav.** Kalnų parko pušis. Kamienas.

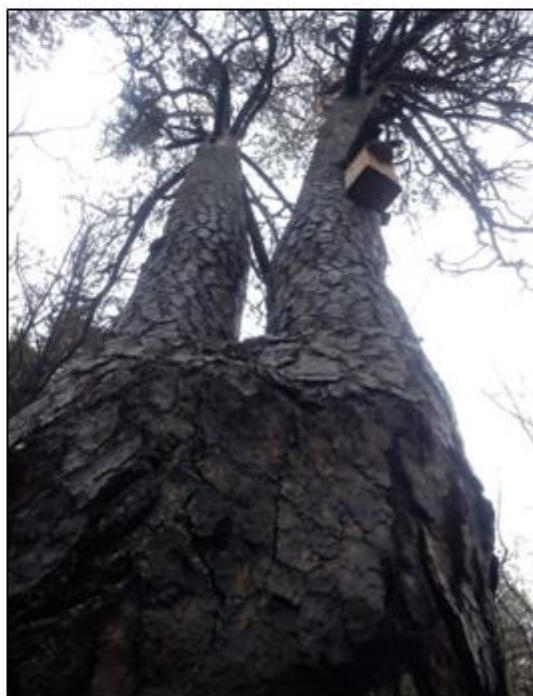
**8 pav.** Kalnų parko pušis. Laja.

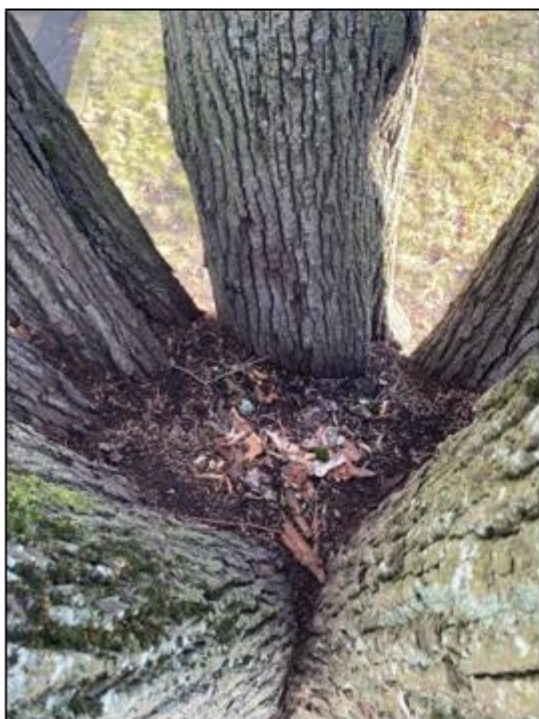
**3 pav.** Šešiakamienės liepos kamienų išsišakojimas.

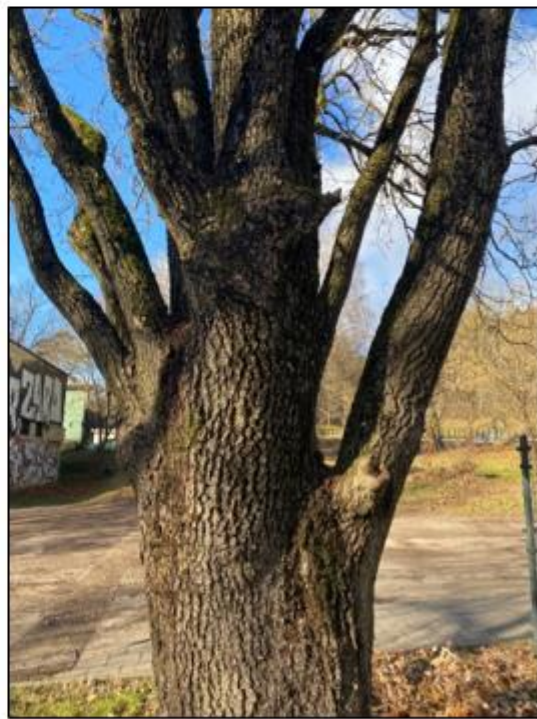
**4 pav.** Ažuolo kamieniai.
